**Proyecto de Restauración, Intervención
y Conservación del Templo y
Ex Convento de Santa María Molango, Estado de Hidalgo**

Nora Luz Téllez Rico

**Tesis para optar por el grado de Maestra en
Diseño para la Rehabilitación, Recuperación y
Conservación del Patrimonio Construido**

**Ciudad de México,
Septiembre 5 de 2018**

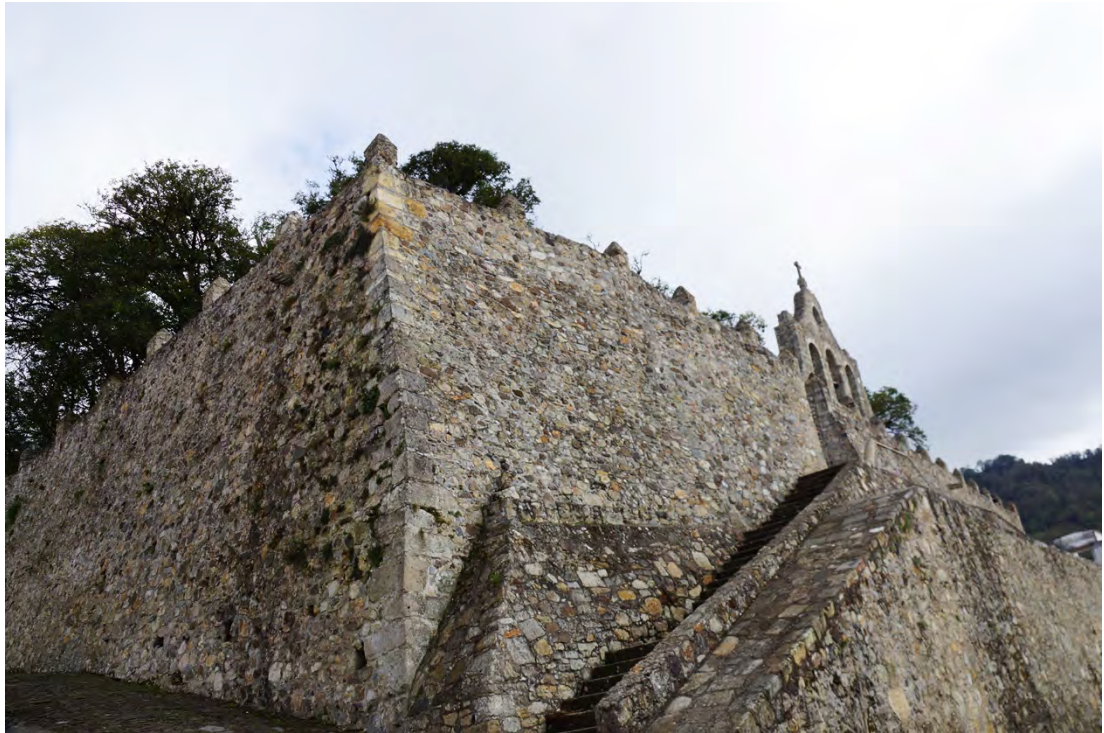
Figura 17. Perspectiva de la barda atrial. Elaboración propia 2018.

Tanto el templo como el convento presentan muros de piedra braza y aplanados de mortero car-arena. En el caso de la barda atrial (Fig. 17), y a pesar de que está casi desnuda en su totalidad, y las fotografías antiguas muestran siempre una imagen con similar acabado, existen zonas que nos indican la presencia de aplanados. El convento y todos los elementos escultóricos, son de cantera gris.

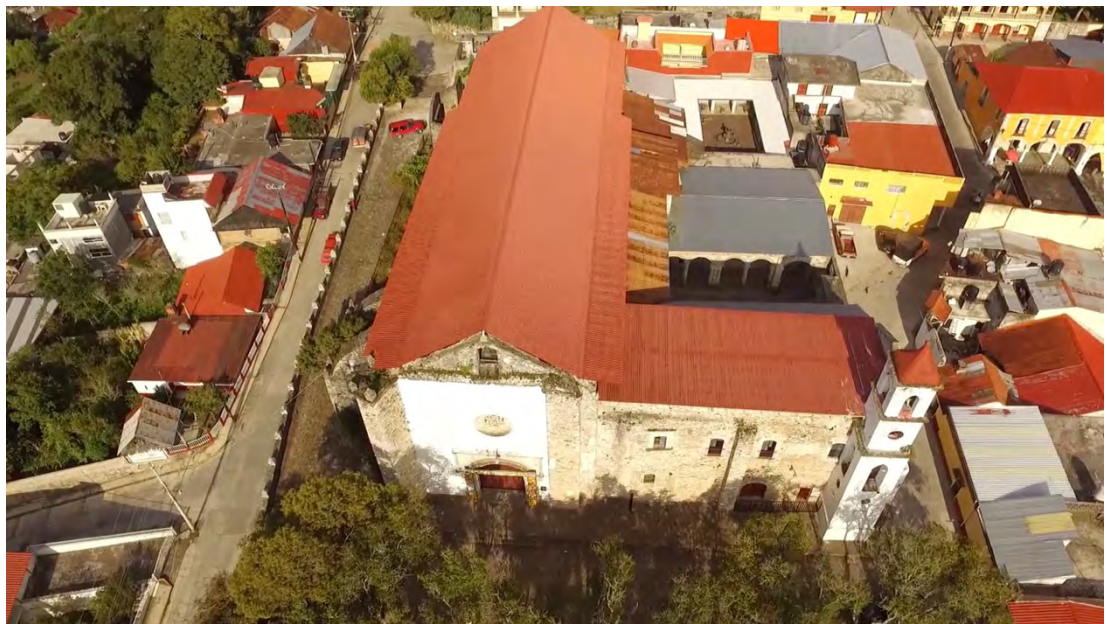
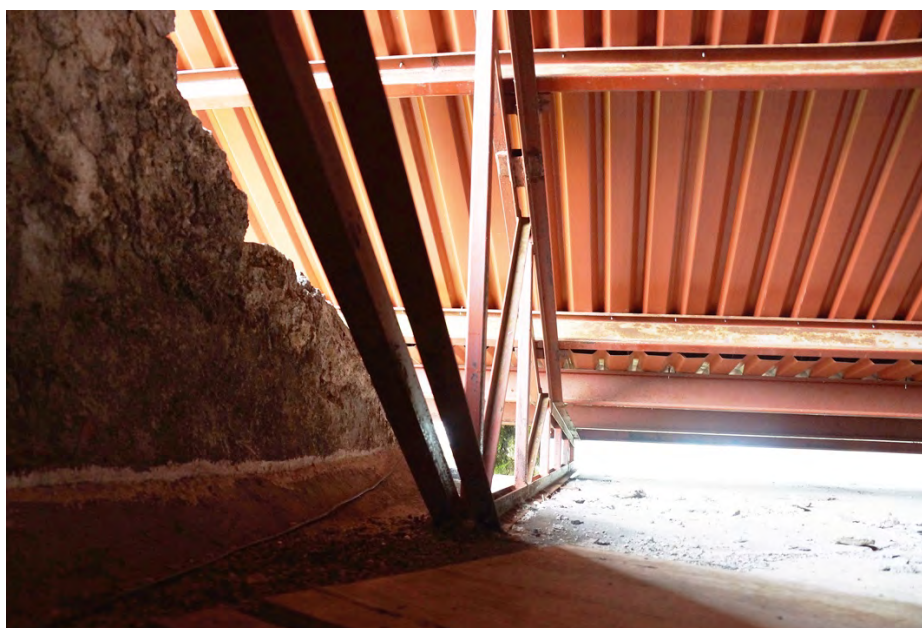
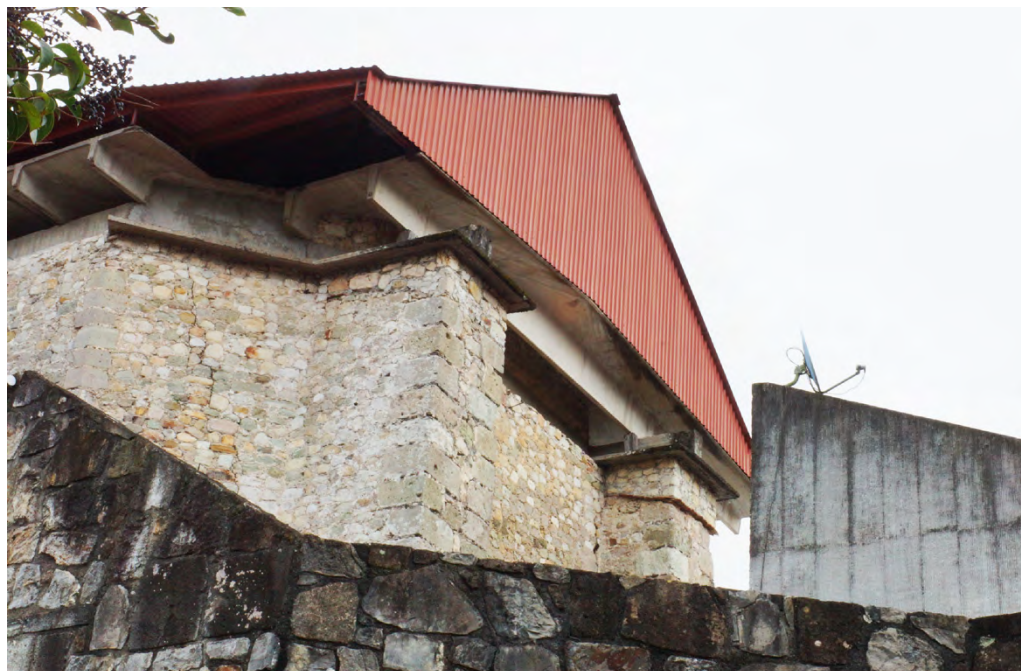
de vigas de hormigón pretensado “TT”, sobre las que se encuentran a su vez, láminas acanaladas, apoyadas sobre una estructura de herrería con perfil angular (fig. 18, 19 y 20). Por otro lado, los locales “2”, “3”, “4” y “5”, “6”, “8”, “10”, “14” y “15”, poseen bóveda de cañón corrido, (Fig.21) mientras que los locales “9 a” y “9 b”, poseen viguería con entablero, además de una cubierta de lámina acanalada que reposa sobre una estructura de madera (Fig. 22).

Figura 18. Vista paño superior de la cubierta y estructura de perfil angular del templo. Elaboración propia 2018.

Figura 19. Vista paño superior de la cubierta y estructura de perfil angular del templo. Elaboración propia 2018.

Figura 20. Vista de la cubierta de hormigón pretensado en el templo y lámina acanalada. Elaboración propia 2018.

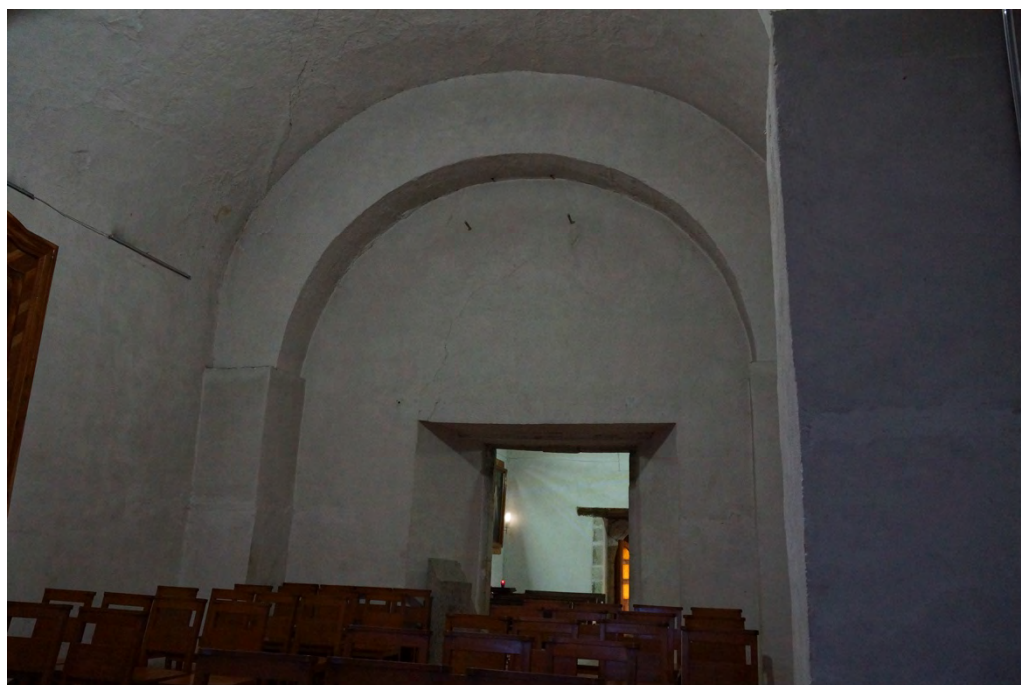
Figura 21 Vista de las bóvedas de cañón de los locales “8 y 10”. Elaboración propia 2018.

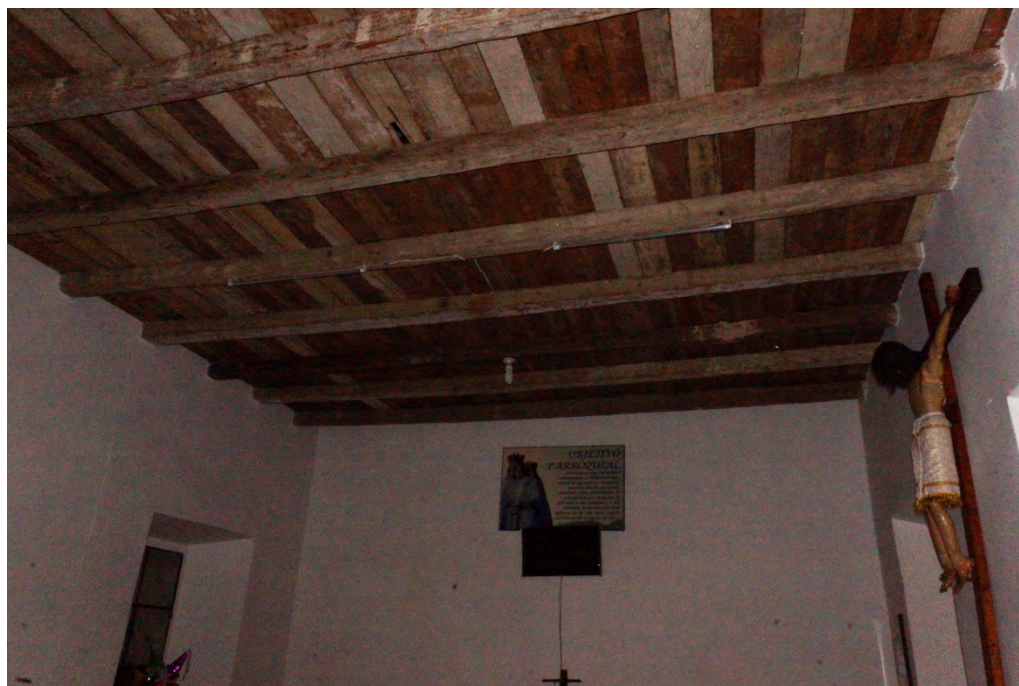
Figura 22. Vista de la viguería del local “9a y 9b”.Elaboración propia 2018.

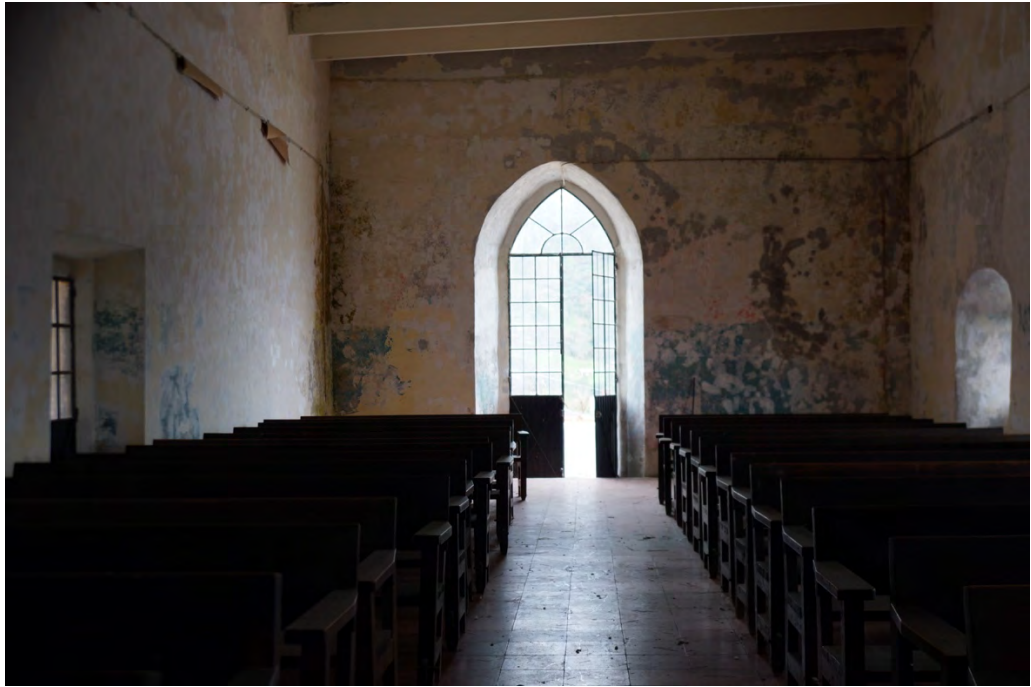
El local “12” también cuenta con cancelería de herrería de reciente manufactura, excepto sus balcones de hierro forjado de antigua manufactura (Fig.23). Hemos agregado los planos de Fábricas, que servirán como referente para futuros trabajos.

Figura 23. Puerta de acceso principal al antiguo teatro o local "12". Elaboración propia 2018.

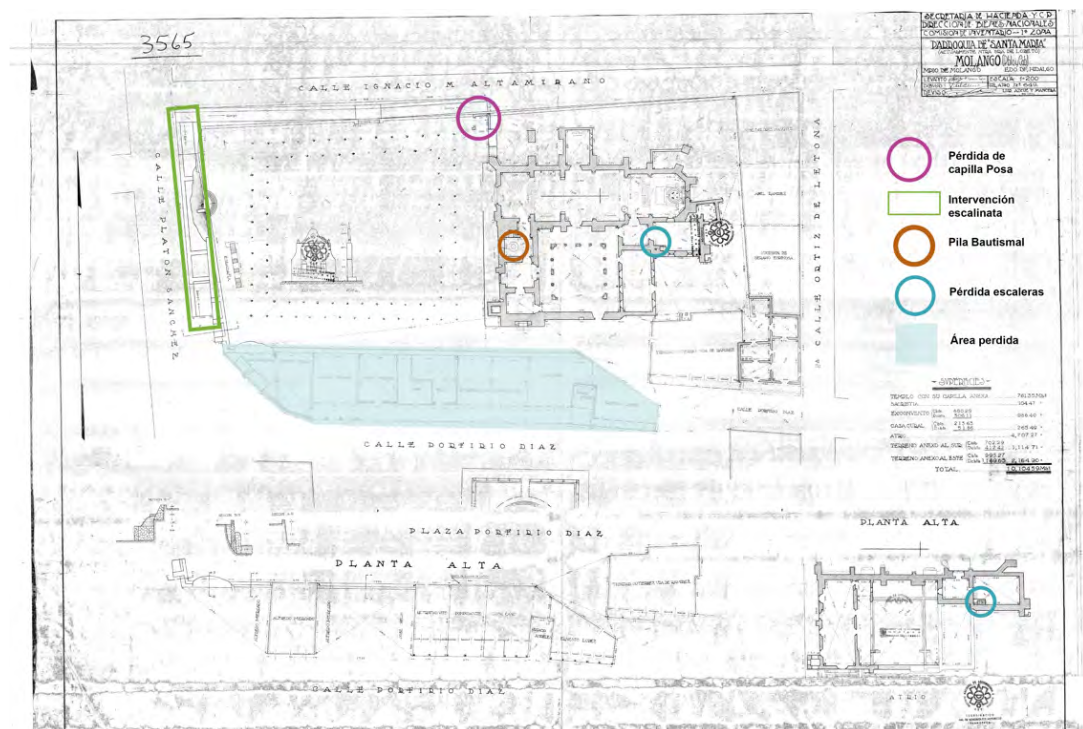
Para poder ubicar los elementos que conforman el conjunto así como su disposición, hemos integrado el plano obtenido en el Archivo geográfico Jorge Enciso del INAH, además de las plantas arquitectónicas del conjunto actualizadas y elaboradas a partir del plano mencionado anteriormente para destacar algunas de las modificaciones que ha sufrido el inmueble (fig. 24).

Fig. 24. Plano arquitectónico con señalización de pérdidas e intervenciones a partir del plano obtenido del Archivo geográfico Jorge Enciso del INAH del Catálogo de planos de Jalisco e Hidalgo. Plano no. 1. Medidas 93 x 125 cm.

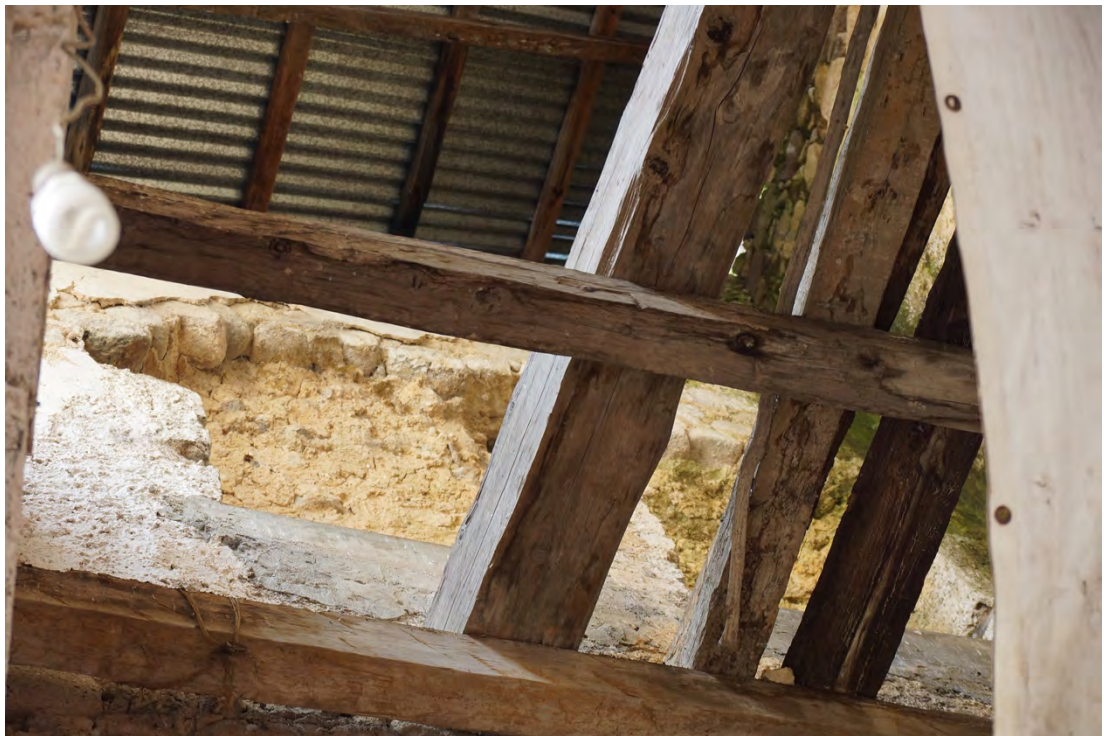
Figura 54. Viguería existente del corredor poniente. Elaboración propia 2018.

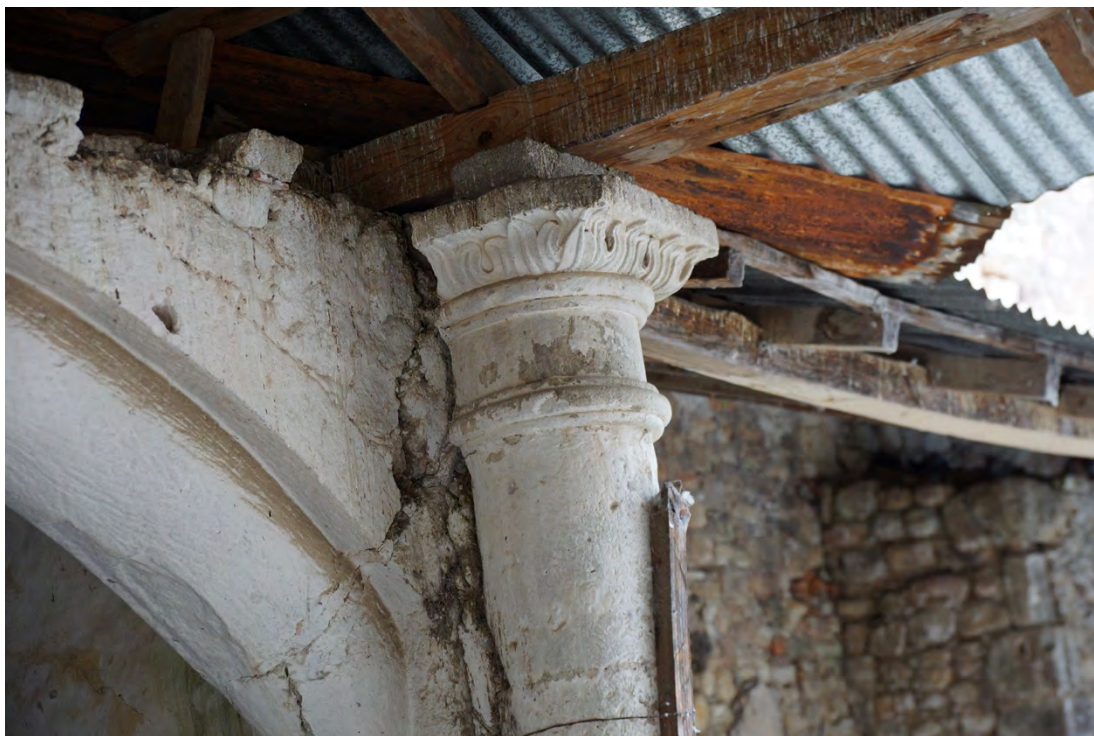
Las cubiertas del Claustro alto, han sido sustituidas por estructuras de madera pobremente armadas en cuanto a su fábrica se refiere, y con láminas acanaladas de color terracota (Fig. 59 y 60).

Figura 58. Claustro alto, detalle de columna, arquería y cubierta de lámina. Elaboración propia 2018.

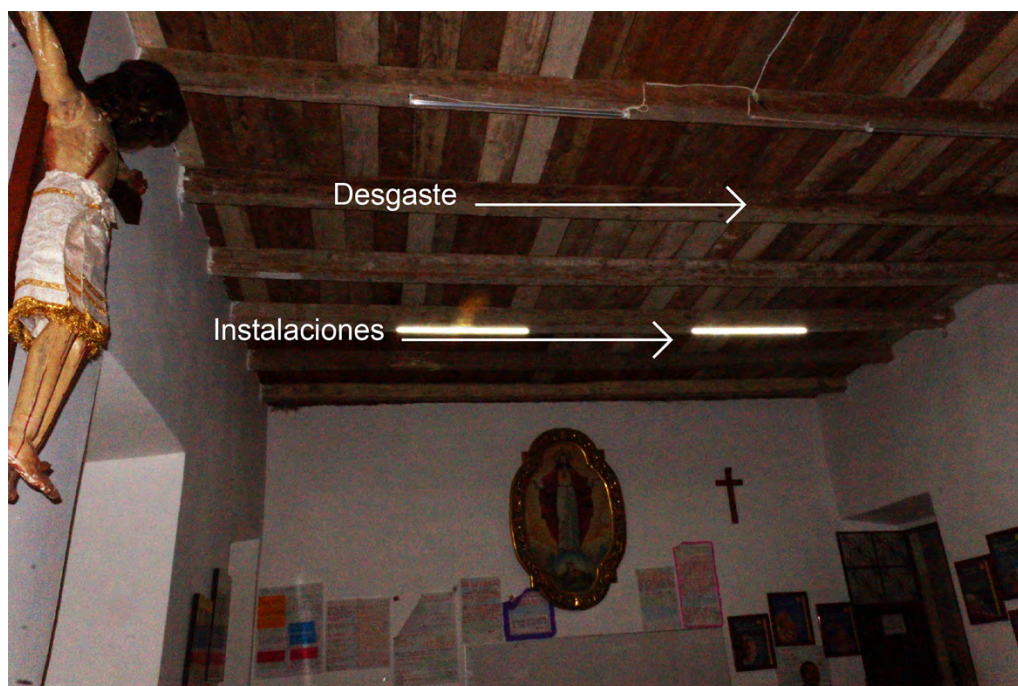
Figura 65. Vigería de local “9 b”. Elaboración propia 2018.

Los locales “9 a” y “9 b” poseen una techumbre de madera, con un estado de conservación que va de regular a malo, presentando pérdida de acabado (Fig. 65).

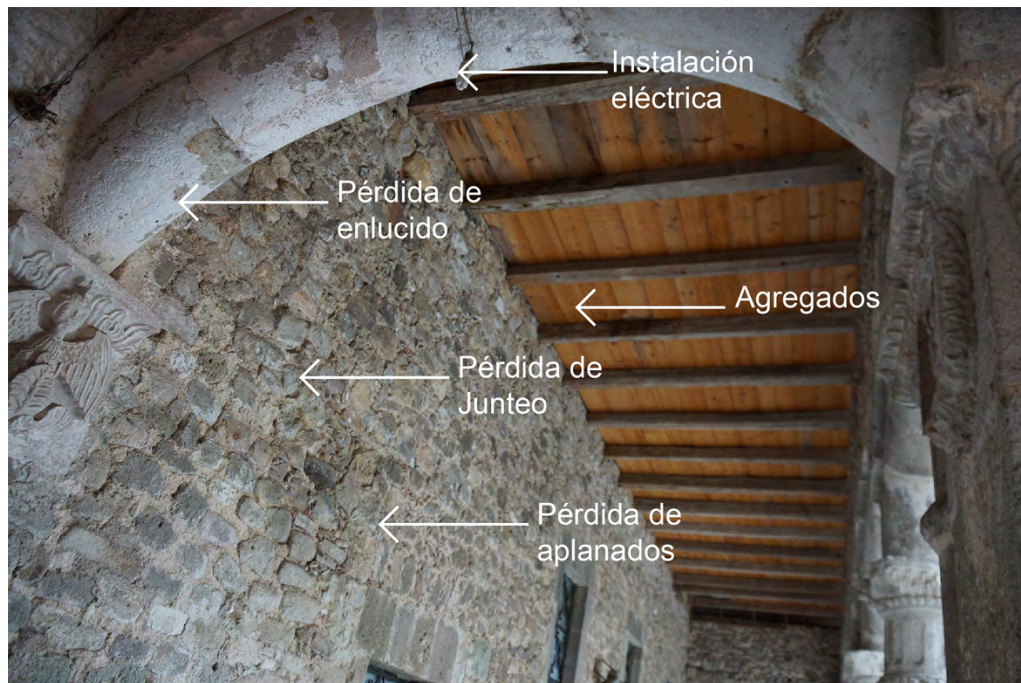
Los entrepisos de los corredores del claustro, también han perdido sus fabricas originales, y algunos tramos han sido sustituidos sin considerar un criterio similar en ellos. Aunado a esto, el corredor ubicado en plano como “7b” (Fig. 67), presenta el uso de viguería recuperada del templo, cuyo aspecto y color negro, se debe al ultimo incendio del conjunto, por lo que su estado de conservación va de regular a malo, y muy probablemente carecen de la estabilidad y capacidad de carga requerida para un entrepiso (Fig.68).

Figura 67. Viguería en corredor “7 c” de claustro bajo. Elaboración propia 2018.

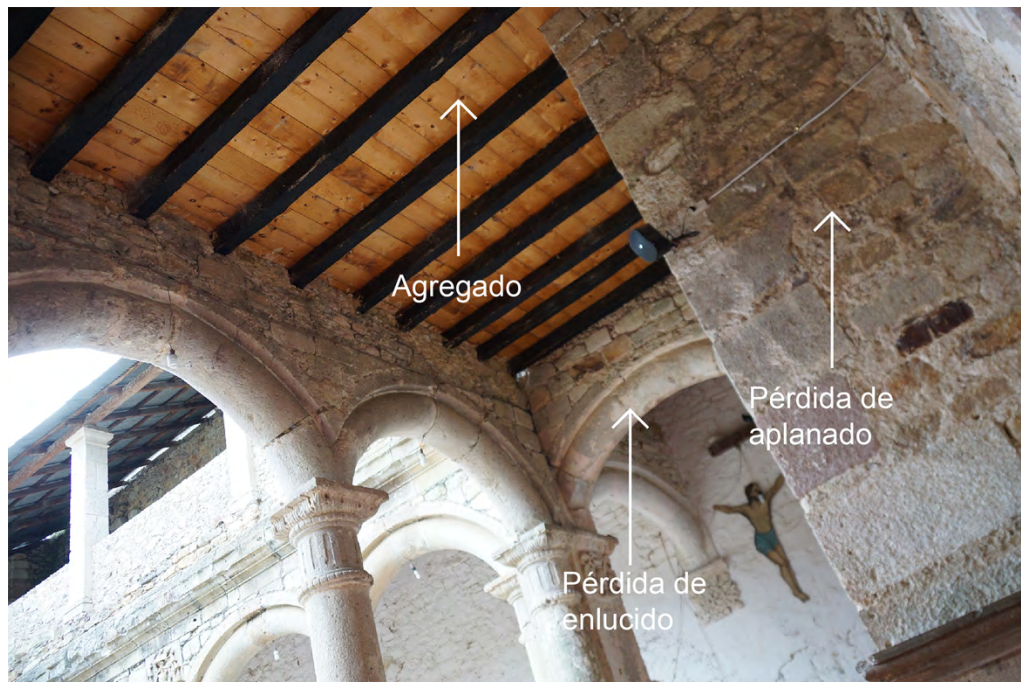
Figura 68. Viguería quemada de corredor “7 b”. Elaboración propia 2018.

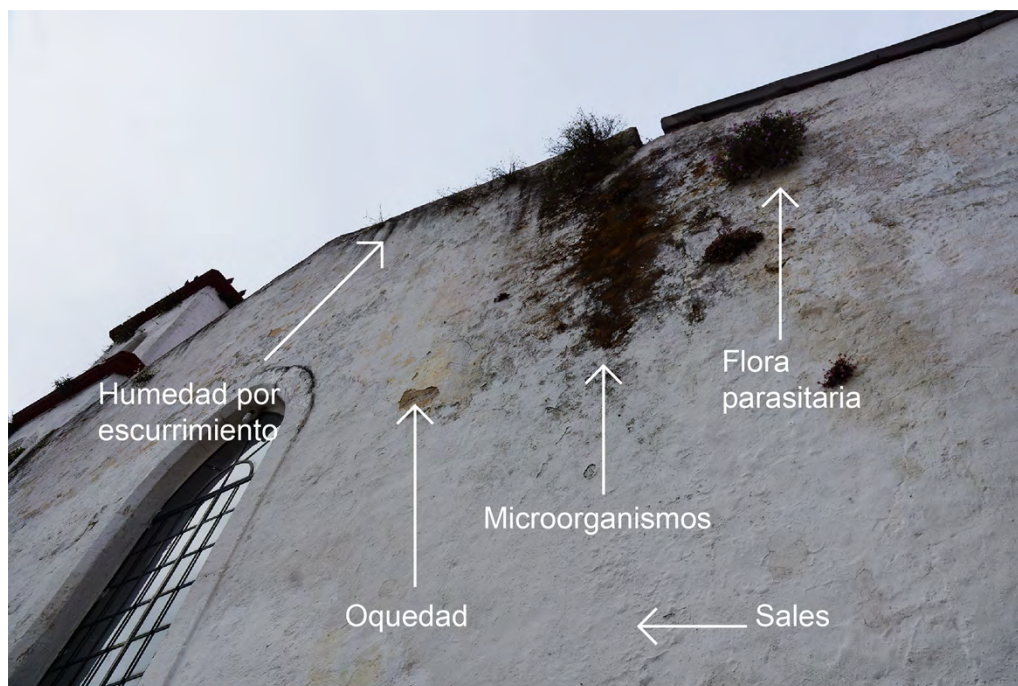
El antiguo teatro, presenta en el exterior oquedades en el aplanado, flora parasitaria y microorganismos producto de la humedad (Fig. 74), en su interior presenta humedades por filtración y escurrimiento, que han generado a la vez, la presencia de microorganismos como hongos, y la subsecuente pérdida de capa pictórica y de pintura decorativa, cómo lo hemos mencionado anteriormente

Figura 72. Fachada principal o sur del antiguo teatro, presencia de oquedades y humedades.
Elaboración propia 2018.

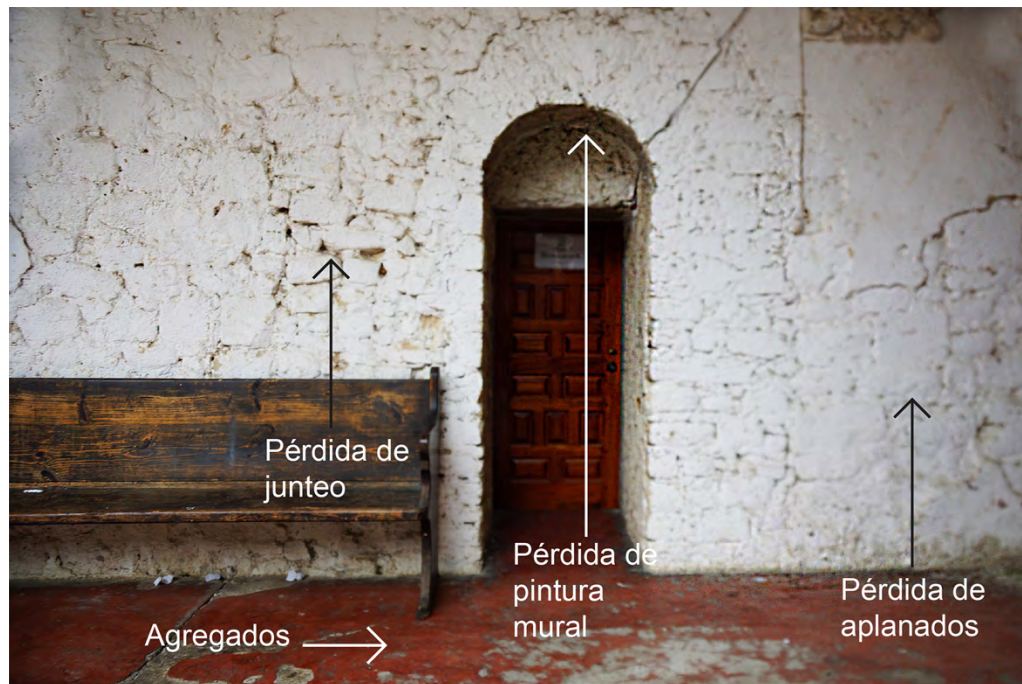
Figura 73. Corredor "7 a" puerta del local "3". Elaboración propia 2018.

En la puerta ubicada al oriente, del local “3”, se pueden observar en la clave, vestigios de pintura mural (Fig. 73 y 74). Los muros de los corredores “7a” y “7b”, presentan capa pictórica directamente sobre el muro sin aplanado (fig. 75 y 76). Los muros dispuestos en el oriente y el sur, se encuentran desnudos, el primero se

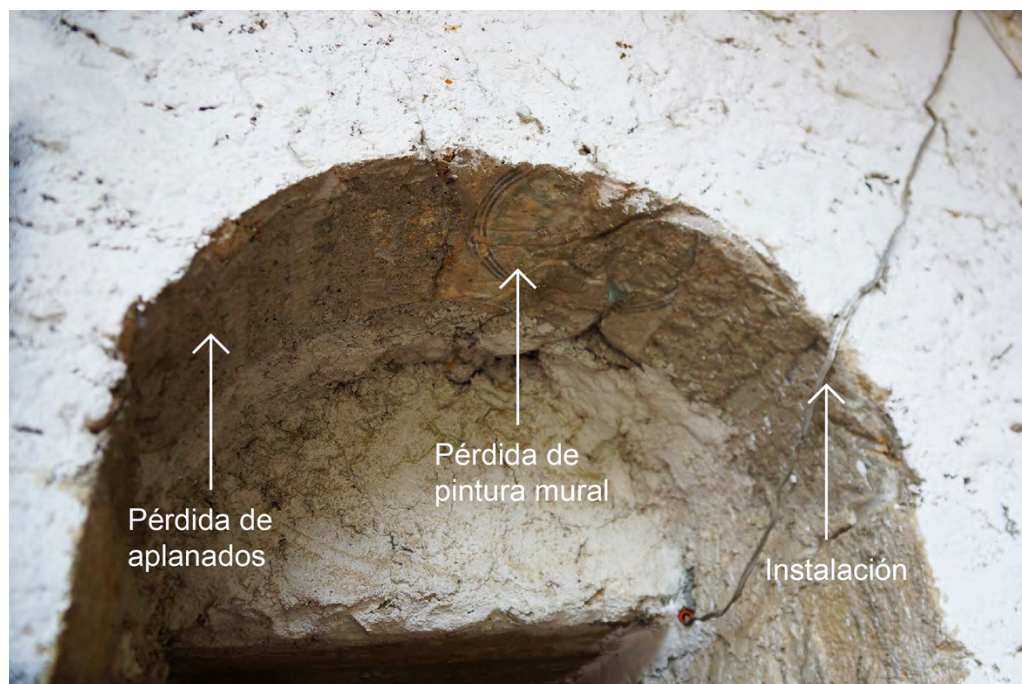
Figura 74. Corredor "7 a" puerta del local "3", con evidencias de pintura decorativa. Elaboración propia 2018.

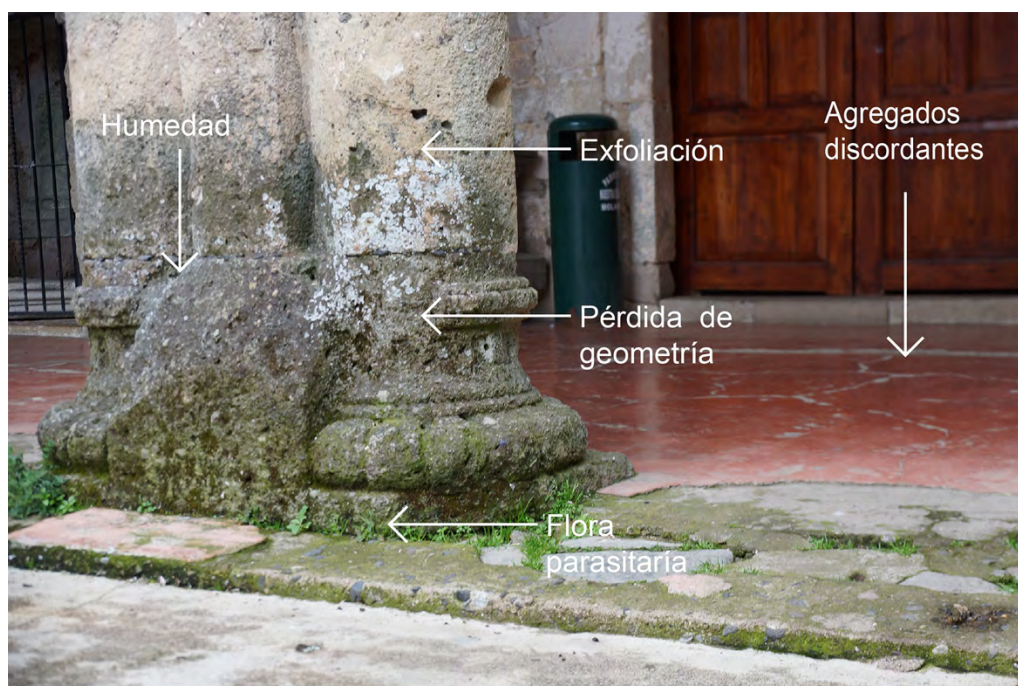
Figura 75. Corredor “7 b” puerta sur del templo. Elaboración propia 2018.

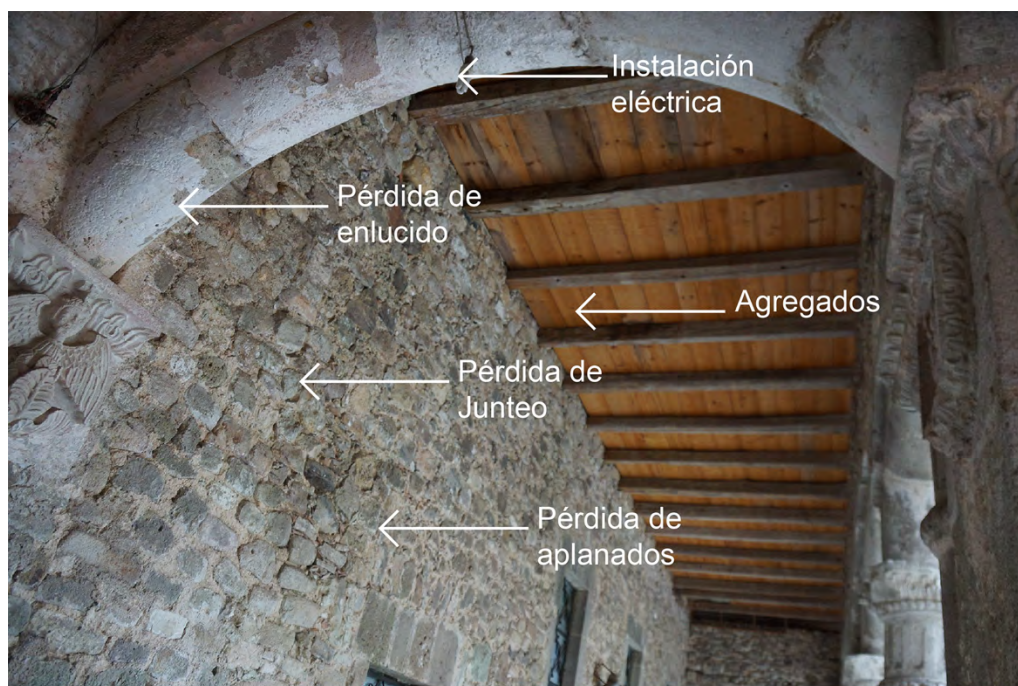
Figura 76. Corredor “7 c”. Elaboración propia 2018.

encuentra en un estado de conservación regular, mientras que el segundo, presenta flora parasitaria y humedad por escurrimiento, además de presentar pérdida de junteo.

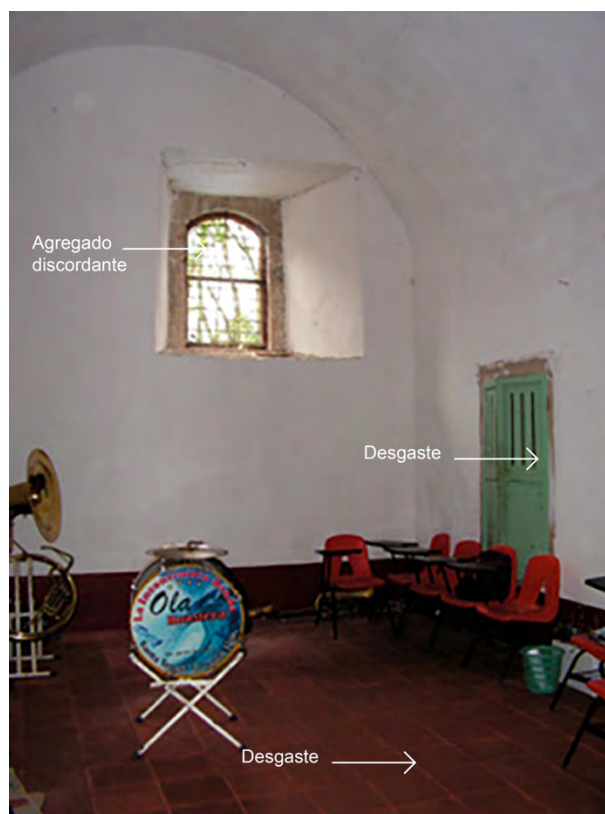
Figura 77. Local “5”, vista interior. Elaboración propia 2018.

Los paños interiores de los locales “2”, “3”, “4” y “5” (Fig. 77, 78 y 79), se encuentran en regular estado de conservación, presentando en algunos tramos oquedades en aplanados. Algunos muros presentan instalaciones eléctricas en mal estado y cuentan con cajas para el alojamiento de las mismas, el local “9” presenta el agregado de un muro divisorio, que origina los locales “9a” y “9 b”.

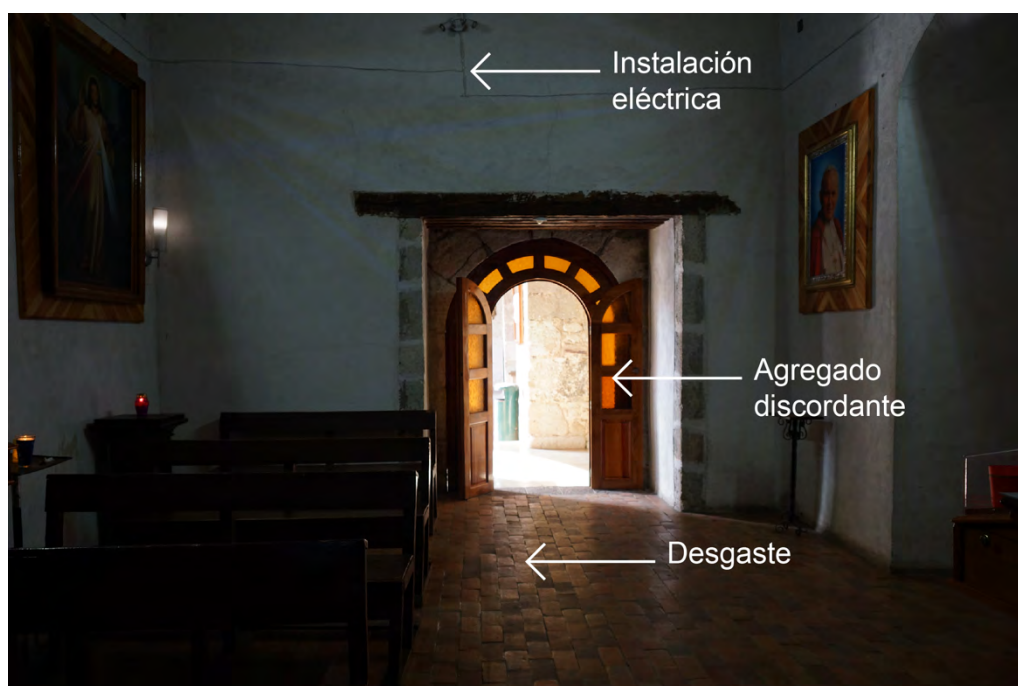
Figura 79. Tendido de instalaciones eléctricas. Local "8". Elaboración propia 2018

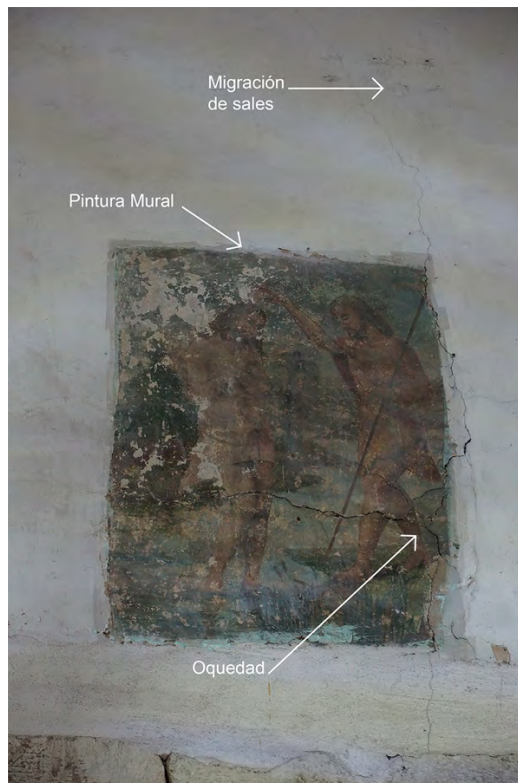
Figura 80. Pintura mural con imagen del sacramento del bautizo. Elaboración propia 2018.

En el local “8” se encuentra un vestigio de pintura mural sin fecha (Fig. 80), en un mal estado de conservación, en el que se hacen presentes oquedades entre el muro y el aplanado.

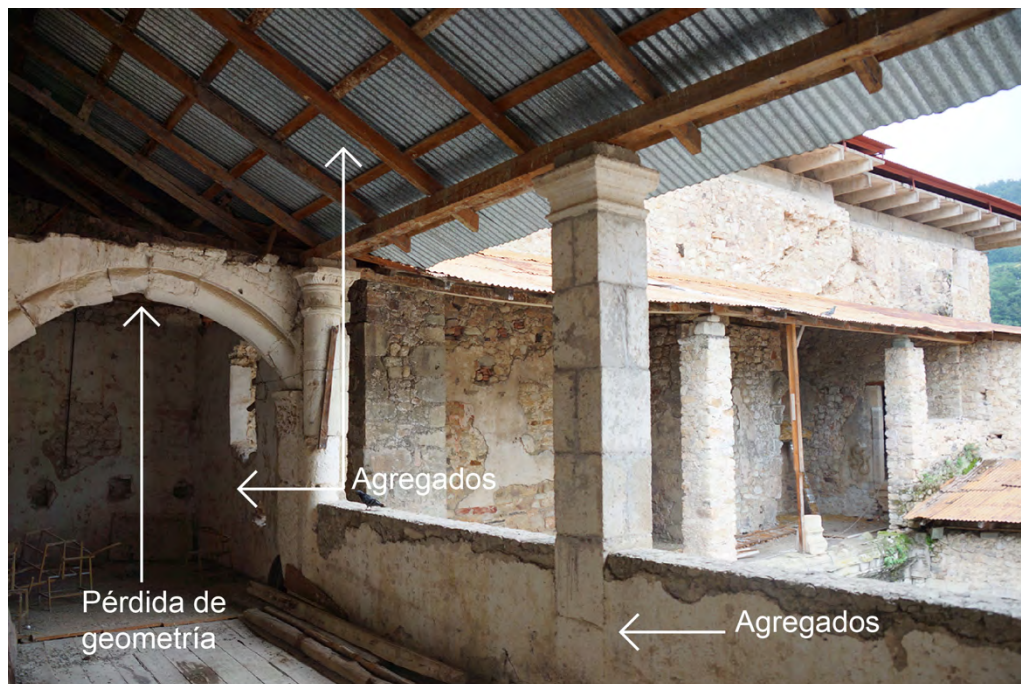
Figura 84. Vista de corredor “13 a” en claustro alto. Elaboración propia 2018.

b”, el resto de columnas son agregados de distintas épocas, siendo que las del corredor “13 a” están hechas de sillares de cantera, mientras que las del corredor “13 b” son de mampostería. Los barandales del corredor “13 a” en su paño interior presentan pérdida de acabado en pequeñas áreas (Fig. 84), mientras que en su paño exterior presentan pérdida total del mismo, lo que permite observar a estos elementos como un agregado.

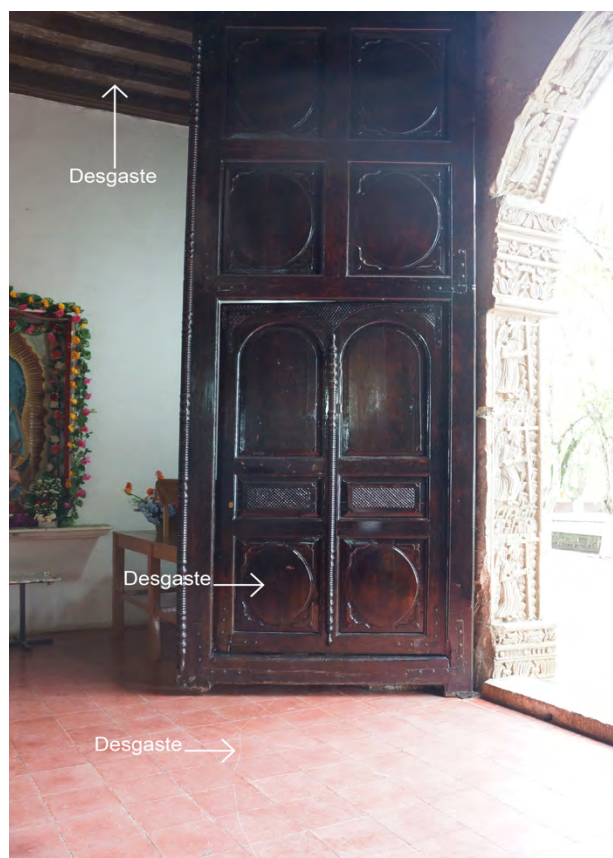
El pavimento actual del templo (Fig. 86), antes de cantera y actualmente de pasta color terracota, presenta desgaste, el coro con entepiso de duela de madera, presenta pérdida de barniz y un mal estado de conservación, el local “2” posee piso de duela madera de pino, que concluye como agregado discordante, alterando la estética del templo.

Figura 86. Acceso al templo, desgaste de la puerta principal. Elaboración propia 2018.

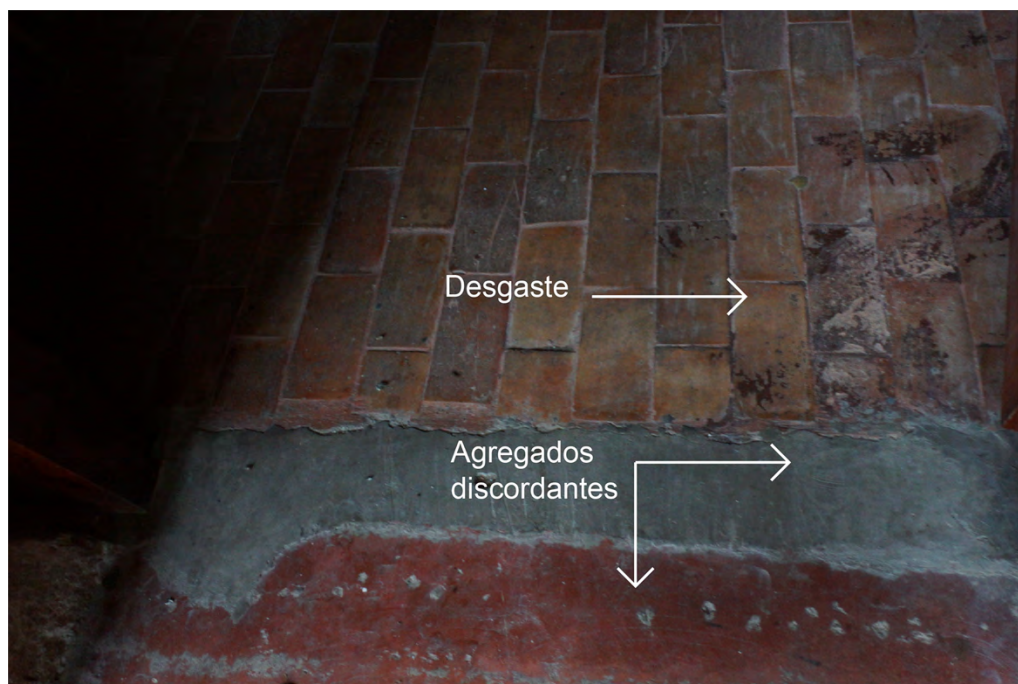
El local “4”, “5” y “8” poseen pavimento de barro de 12 x 6 cm, con un regular estado de conservación, los locales “8”, “9 a”, “9 b” y “10” poseen piso de pasta color terracota que presentan desgaste (Fig. 87).

Figura 87. Desgaste de pavimentos, local "4" y corredor de claustro bajo. Elaboración propia 2018.

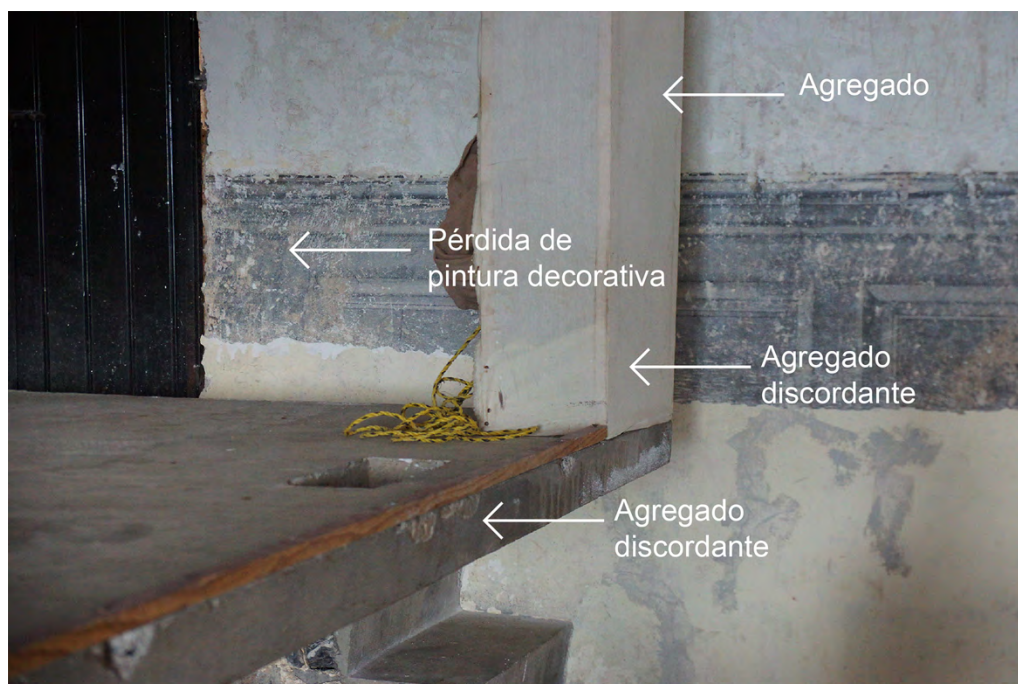
El pavimento del antiguo teatro es de pasta color terracota de 30 x 30 cm, presenta desgaste y un estado regular de conservación, posee además un agregado discordante al fondo, que trata de una plancha de concreto utilizada como templete, que no solo rompe con la estética del lugar sino que genera una carga extra a la estructura del inmueble y condiciona su circulación y uso (fig. 88 y 89).

Figura 88. Plancha de concreto para templete. Elaboración propia 2018.

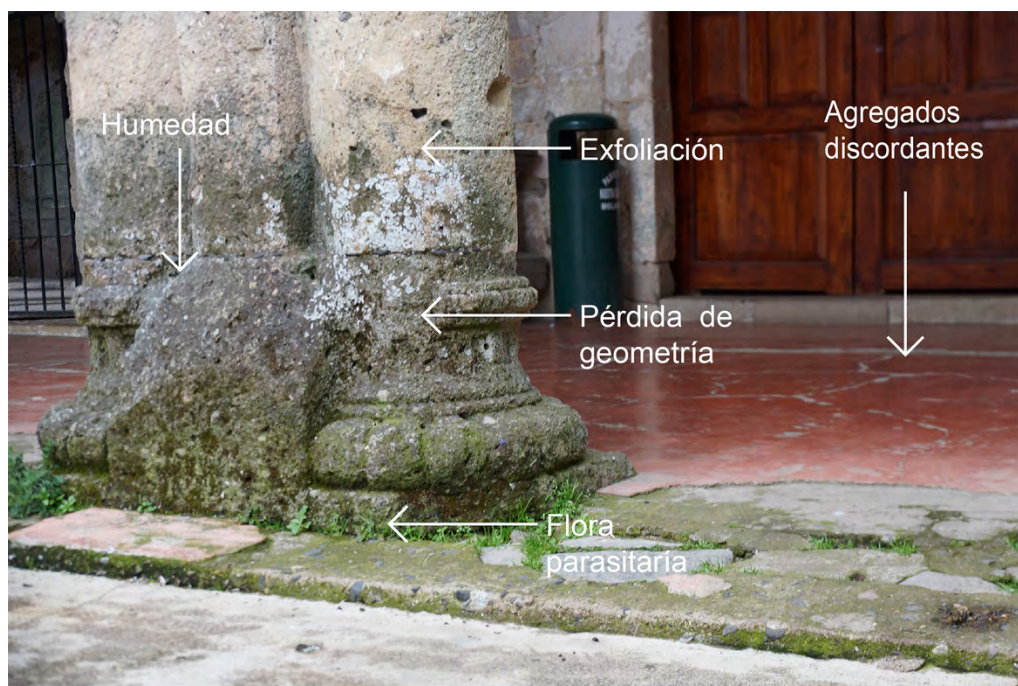
Figura 90. Vista de corredor y pavimento del claustro bajo. Elaboración propia 2018.

En el pavimento del claustro se observa la pérdida de los niveles originales, con una diferencia de 5 cm aproximadamente entre los corredores y el patio, además de tener una intervención que consta de un firme de concreto al centro y una capa de cemento con pintura de esmalte color terracota en mal estado, en los corredores, también presenta flora parasitaria y microorganismos, además de presentar humedad por escurrimiento y por estancamiento (Fig. 90).

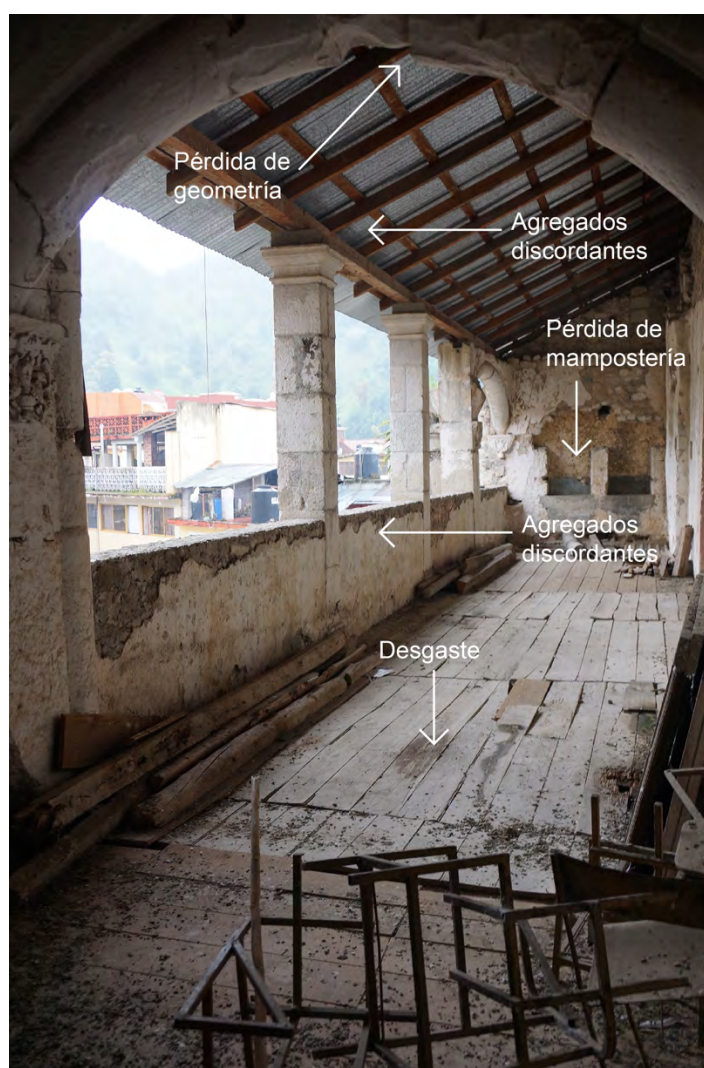
Figura 91. Entrepiso del corredor “13 a”. Elaboración propia 2018.

El pavimento del corredor “13 a” del claustro alto, presenta pérdida de geometría, mientras que el del corredor “13 b” presenta un estado de conservación malo (Fig. 91), considerando la viguería quemada que lo sostiene y que mencionamos anteriormente. El estado de conservación de los locales “11”, “14” y “15” se desconoce por no haber tenido acceso a ellos.

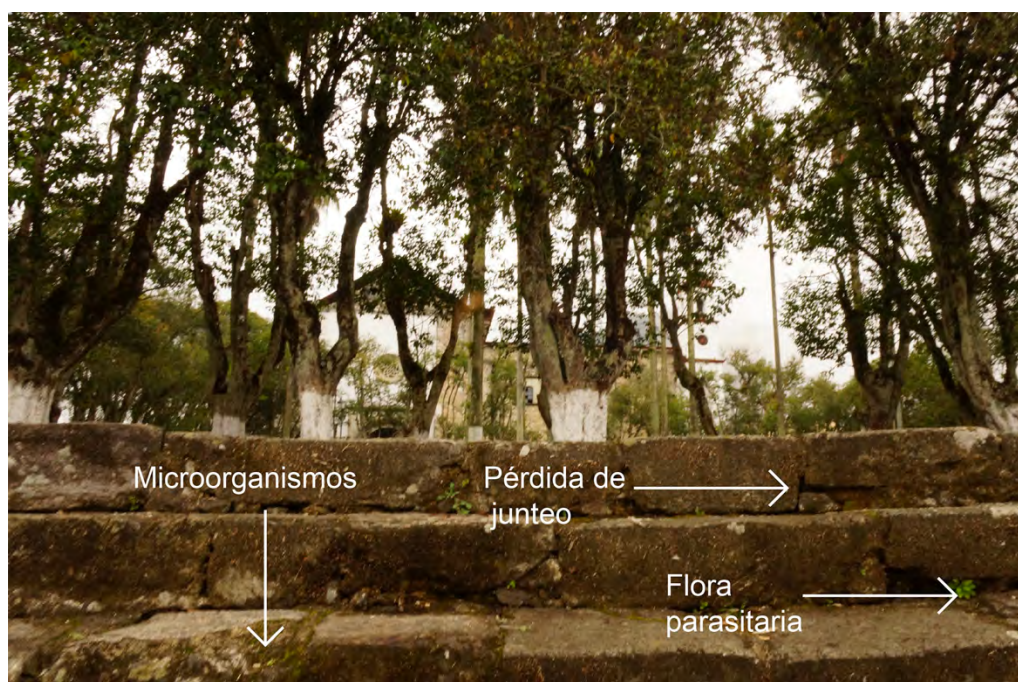
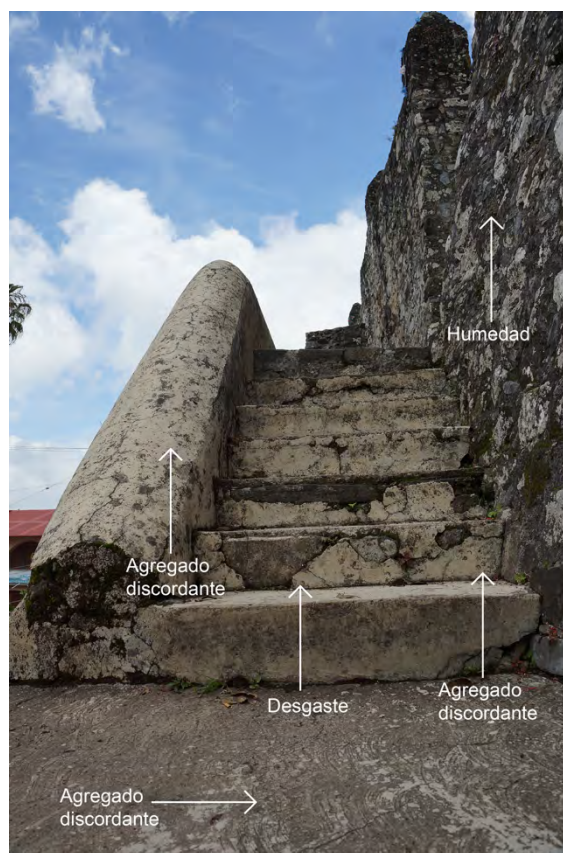
El pavimento del atrio presenta flora parasitaria, pérdida de junteo y un estado malo de conservación (Fig. 92, 93 y 94).
